**Surveillance de la Qualité**  
des **Eaux de Baignade**  
et du **Sable des Plages du Royaume**

**RAPPORT ANALYTIQUE**

**Edition 2023**

**LNESP** | LABORATOIRE NATIONAL DES ETUDES ET  
DE SURVEILLANCE DE LA POLLUTION

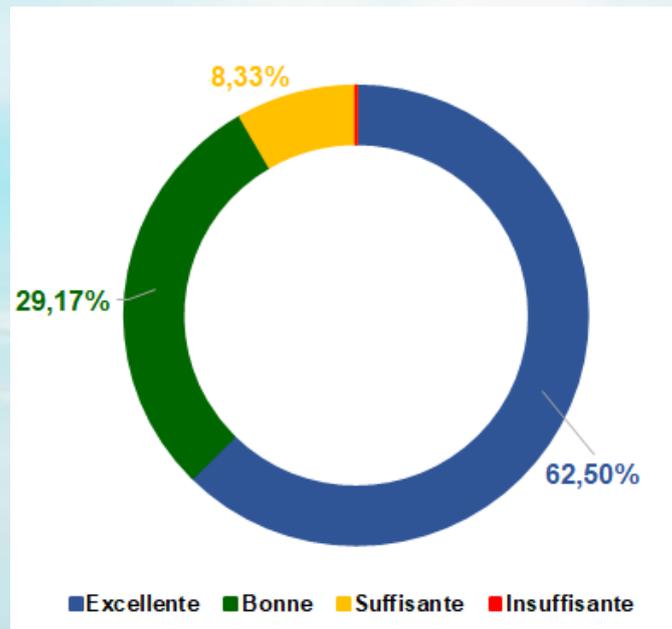
Classe de qualité	Nombre de station de surveillance/classe	Taux de conformité
Excellente	15	62,50%
Bonne	7	29,17%
Suffisante	2	8,33%
Insuffisante	0	0,00%

### Répartition des classes de qualité des eaux de baignade de la région de l'Oriental

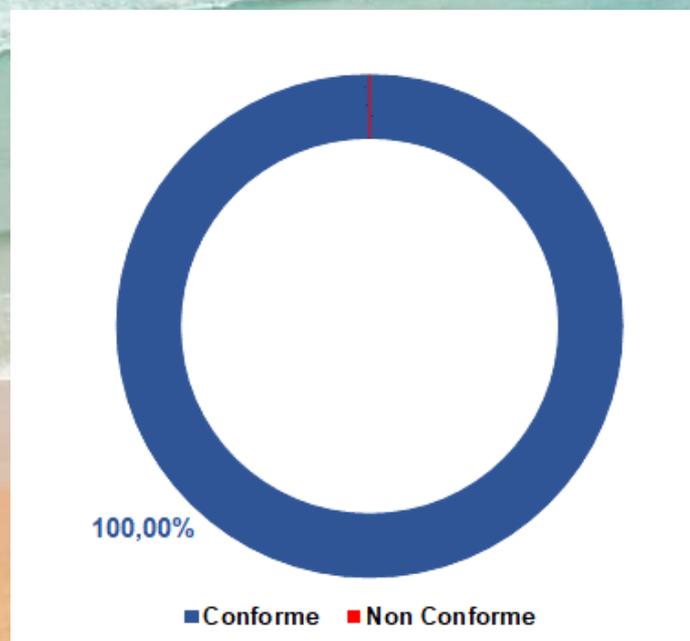
Conformité	Nombre de station de surveillance	Taux de conformité
Conforme	24	100,00%
Non Conforme	0	0,00%

### Taux de conformité des eaux de baignade de la région de l'Oriental

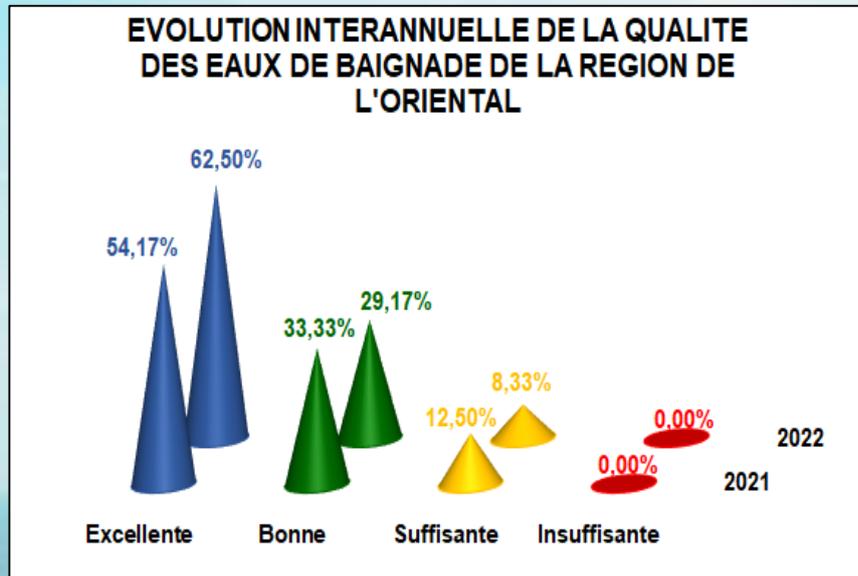
⇒ L'évolution interannuelle de la qualité des eaux de baignade par classe de qualité est présentée dans le graphique ci-dessous.

Le graphique ci-dessus montre que :

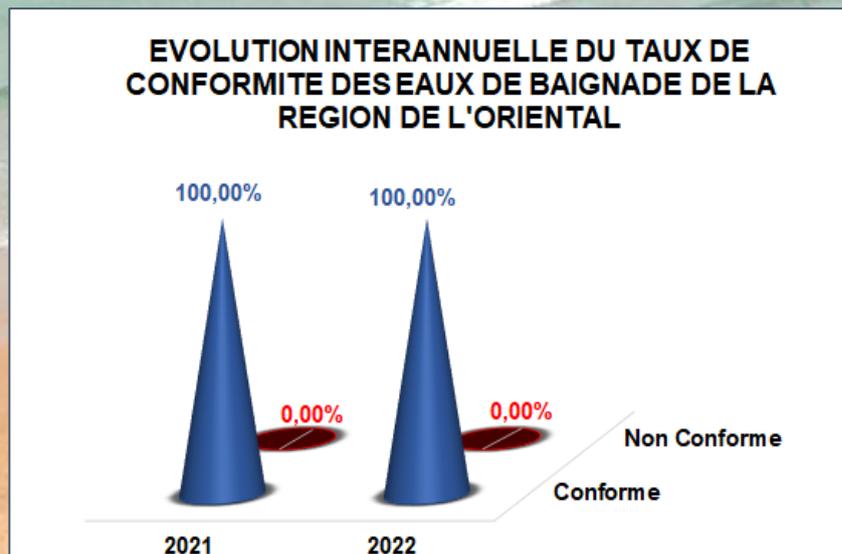
⇒ L'évolution interannuelle du taux de conformité des eaux de baignade de la région de l'Oriental est présentée dans le graphique ci-dessous.

Le graphique ci-dessus montre que le taux de conformité des eaux de baignade de la région de l'Oriental est resté stable en 2022 avec 100,00% de conformité.

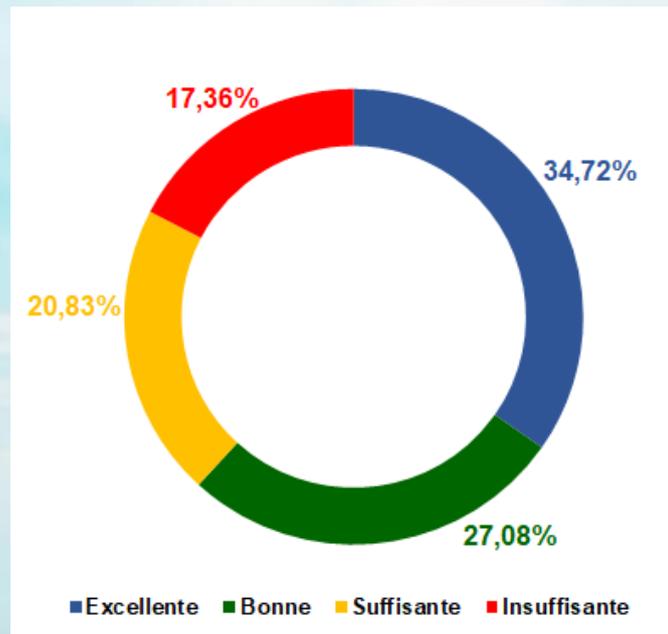
Classe de qualité	Nombre de station de surveillance/classe	Taux de conformité
Excellente	50	34,72%
Bonne	39	27,08%
Suffisante	30	20,83%
Insuffisante	25	17,36%

#### Répartition des classes de qualité des eaux de baignade de la région de Tanger-Tétouan-Al Hoceima

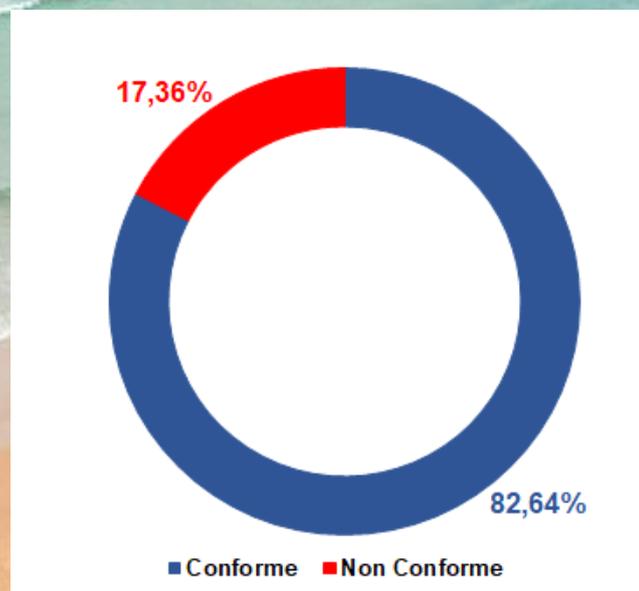
Classe de qualité	Nombre de station de surveillance/classe	Taux de conformité
<b>Conforme</b>	<b>119</b>	<b>82,64%</b>
<b>Non Conforme</b>	<b>25</b>	<b>17,36%</b>

#### Taux de conformité des eaux de baignade de la région de Tanger-Tétouan-Al Hoceima

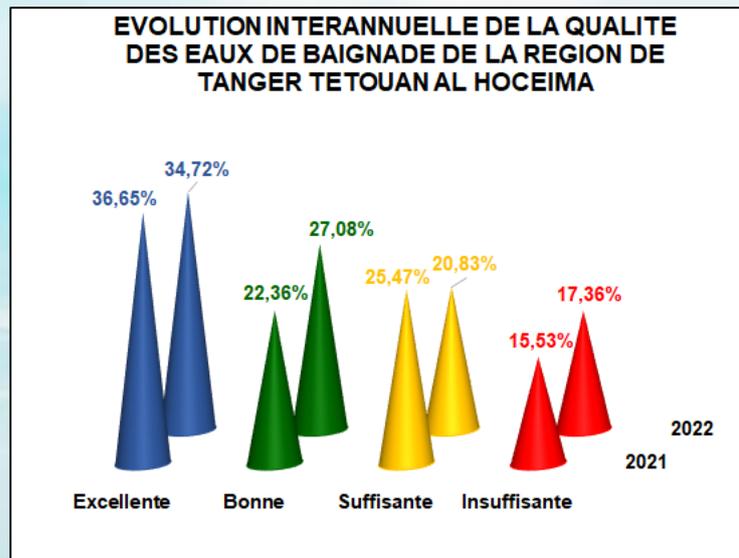
☞ L'évolution interannuelle de la qualité des eaux de baignade par classe de qualité est présentée dans le graphique ci-dessous.

Le graphique ci-dessus montre que :

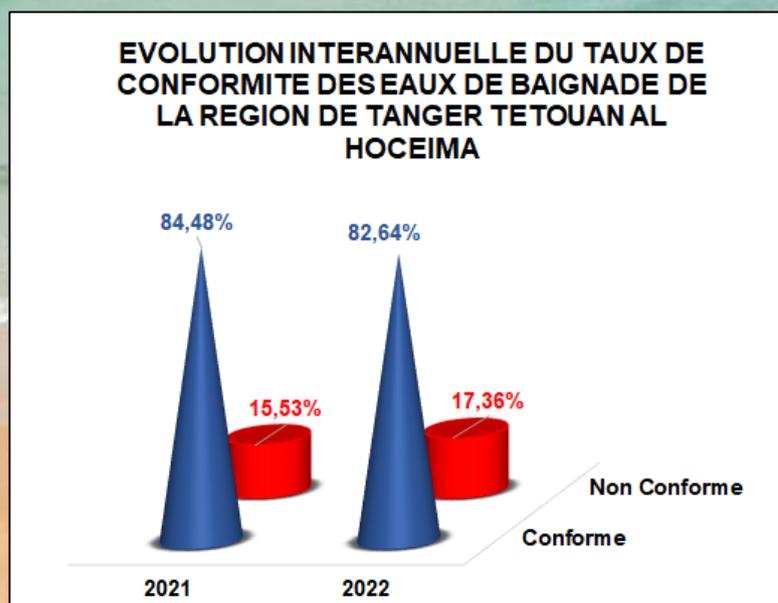
☞ L'évolution interannuelle du taux de conformité des eaux de baignade de la région de Tanger-Tétouan-Al Hoceima est présentée dans le graphique ci-dessous.

Le graphique ci-dessus montre que :

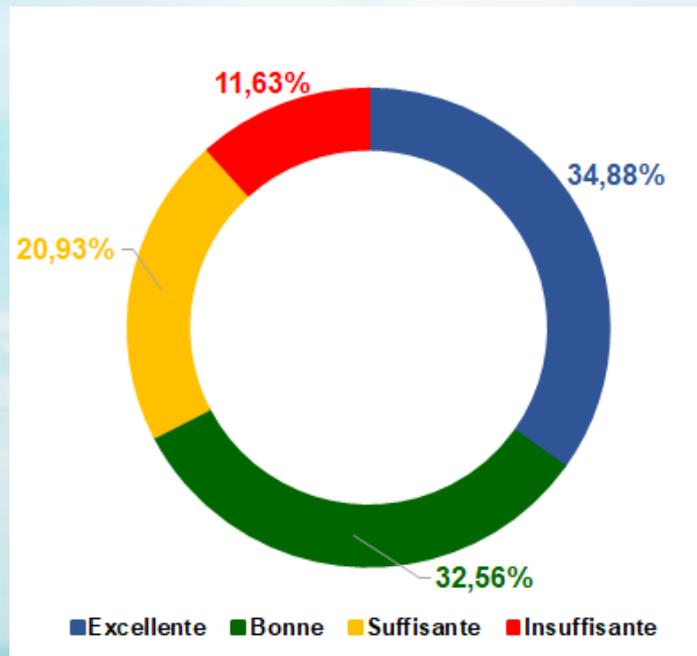
Classe de qualité	Nombre de stations de surveillance/classe	Taux
Excellente	15	34,88%
Bonne	14	32,56%
Suffisante	9	20,93%
Insuffisante	5	11,63%

### Répartition des classes de qualité des eaux de baignade de la région de Rabat- Salé- Kénitra

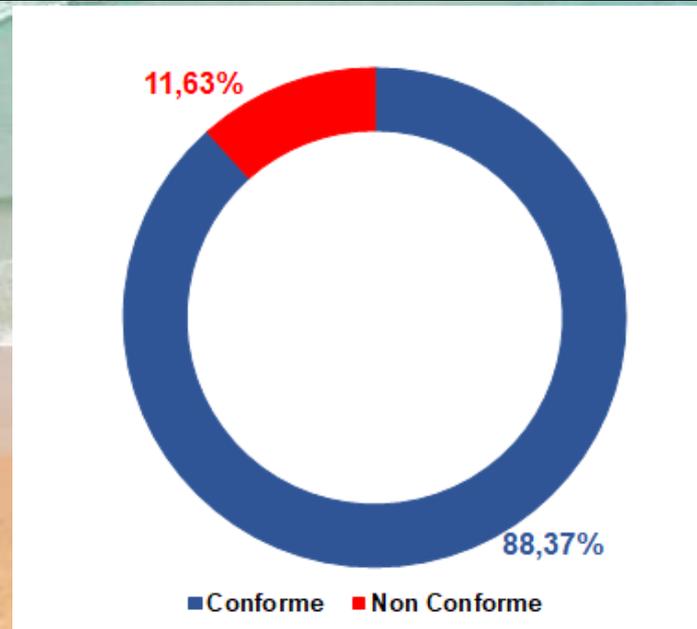
Conformité	Nombre de stations de surveillance	Taux
Conforme	38,00	88,37%
Non Conforme	5,00	11,63%

### Taux de conformité des eaux de baignade de la région de Rabat- Salé- Kénitra

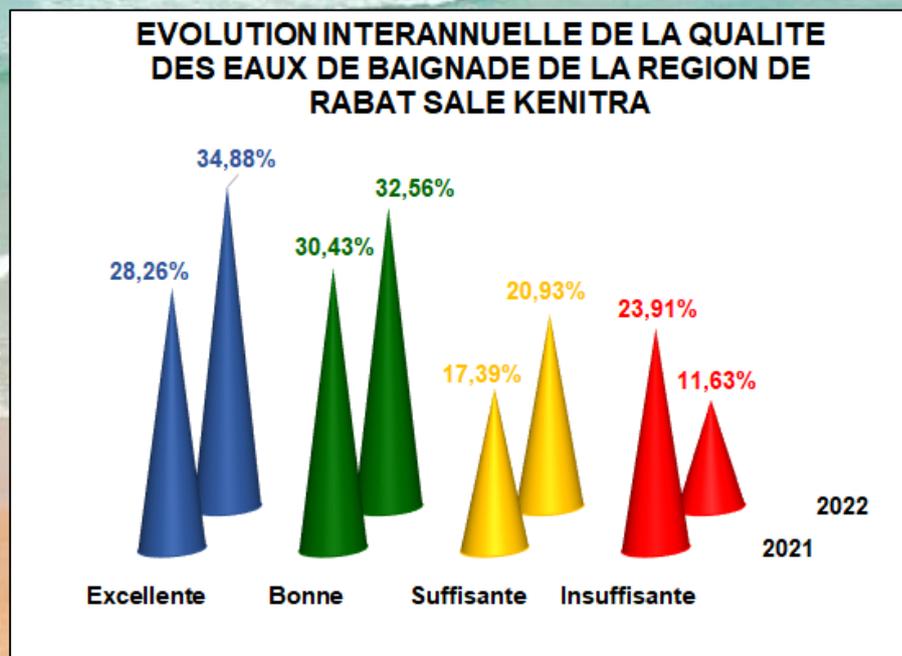
☞ L'évolution interannuelle de la qualité des eaux de baignade par classe de qualité est présentée dans le graphique ci-dessous.

Le graphique ci-dessus montre que :

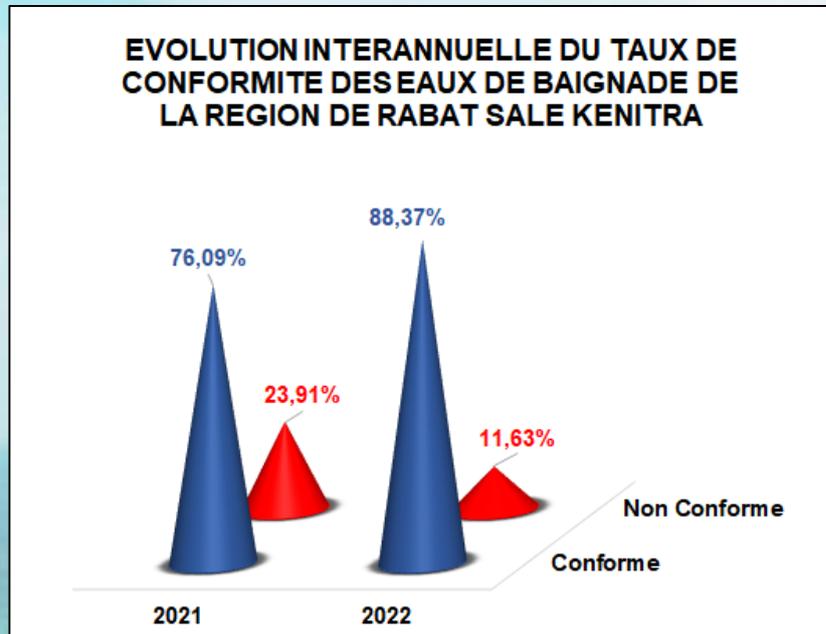
⇒ L'évolution interannuelle du taux de conformité des eaux de baignade de la région de Rabat-Salé- Kénitra est présentée dans le graphique ci-dessous.

Le graphique ci-dessus montre que le taux de conformité des eaux de baignade de la région de Rabat- Salé- Kénitra a enregistré une hausse considérable en 2022 de l'ordre de 12,28% en comparaison avec celui enregistré en 2021.

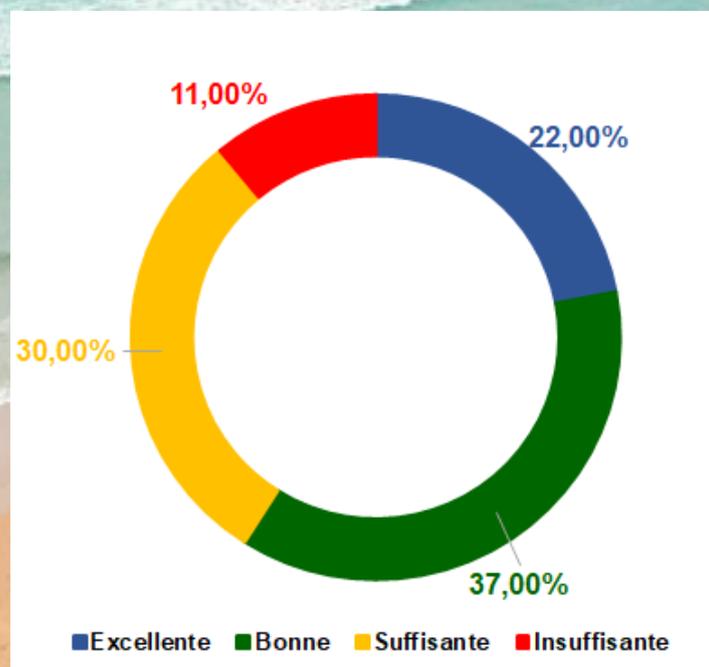
Classe de qualité	Nombre de stations de surveillance/classe	Taux
Excellente	22	22,00%
Bonne	37	37,00%
Suffisante	30	30,00%
Insuffisante	11	11,00%

#### Répartition des classes de qualité des eaux de baignade de la région de Casablanca-Settat

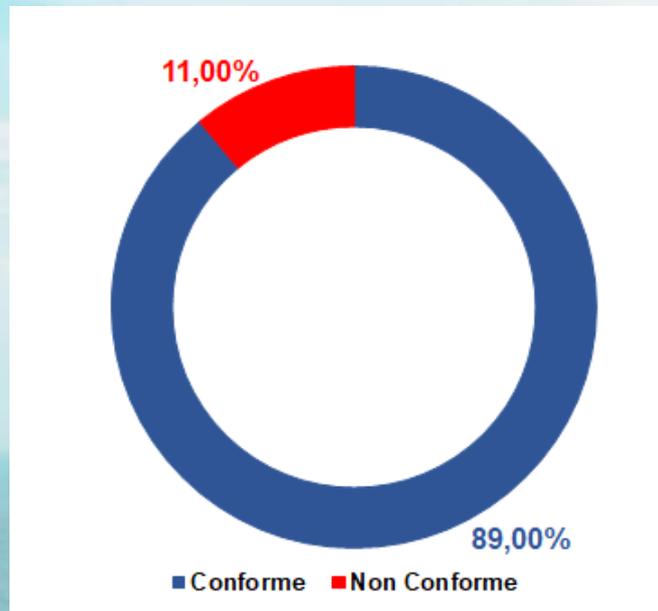
Conformité	Nombre de stations de surveillance	Taux
Conforme	89	89,00%
Non Conforme	11	11,00%

### Taux de conformité des eaux de baignade de la région de Casablanca- Settat

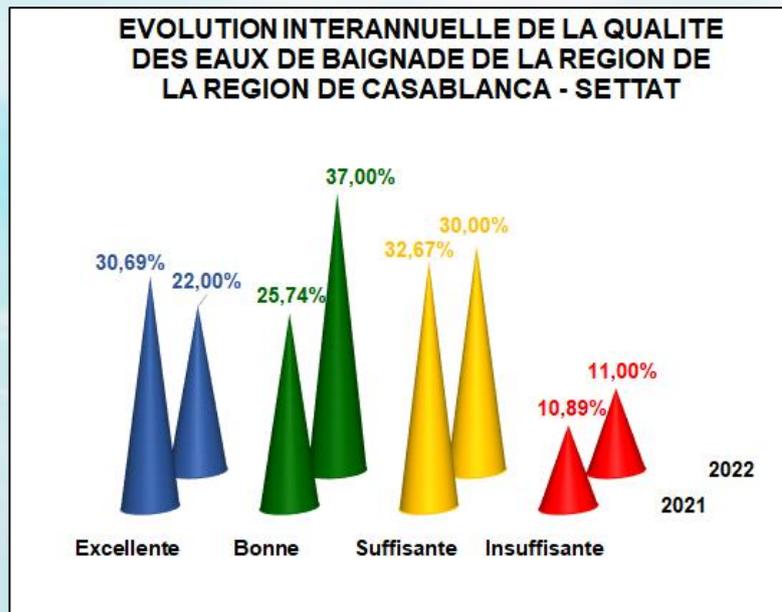
⇒ L'évolution interannuelle de la qualité des eaux de baignade par classe de qualité est présentée dans le graphique ci-dessous.

Le graphique ci-dessus montre que :

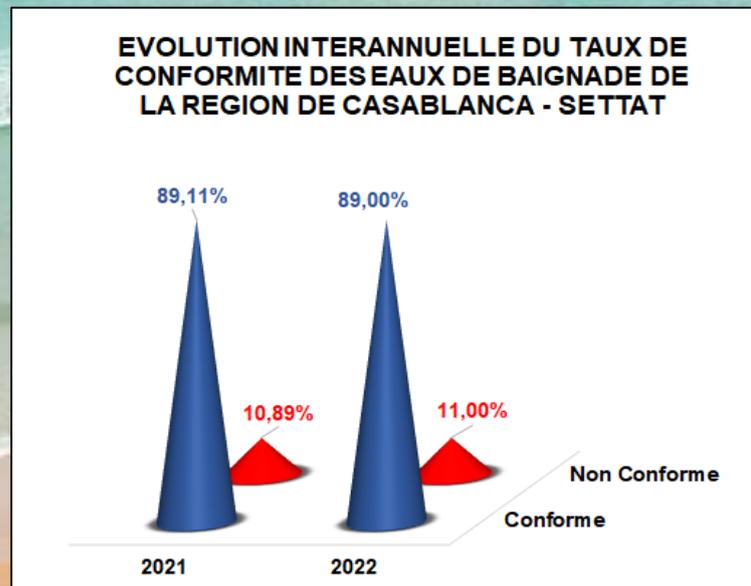
☞ L'évolution interannuelle du taux de conformité des eaux de baignade de la région de Casablanca- Settat est présentée dans le graphique ci-dessous.

Le graphique ci-dessus montre que le taux de conformité des eaux de baignade de la région de Casablanca- Settat est presque identique à celui enregistré en 2021 enregistrant le même nombre de stations non conformes durant les deux années de suivi et qui est de l'ordre de 11 stations.

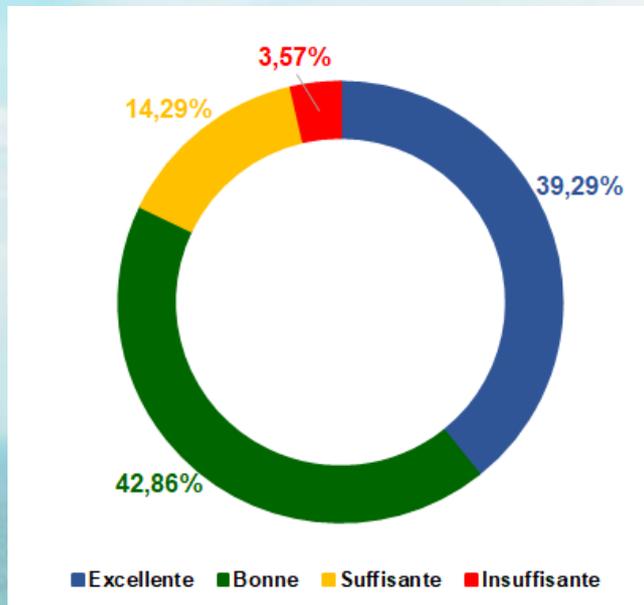
Classe de qualité	Nombre de station de surveillance/classe	Taux
Excellente	11	39,29%
Bonne	12	42,86%
Suffisante	4	14,29%
Insuffisante	1	3,57%

#### Répartition des classes de qualité des eaux de baignade de la région de Marrakech- Safi

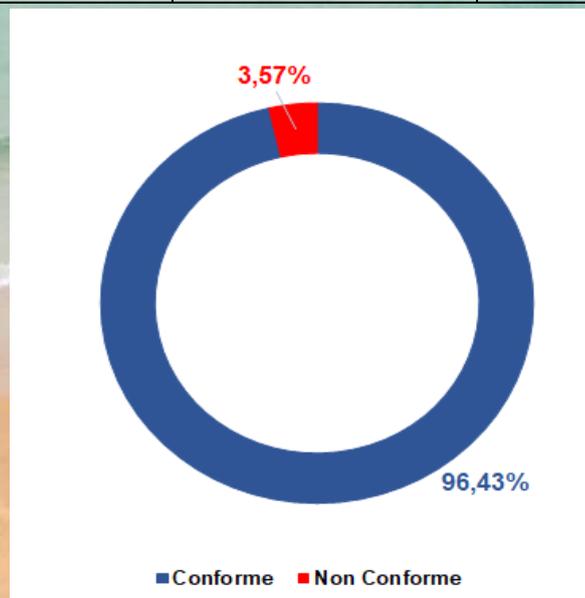
Conformité	Nombre de station de surveillance	Taux
Conforme	27,00	96,43%
Non Conforme	1,00	3,57%

#### Taux de conformité des eaux de baignade de la région de Marrakech- Safi

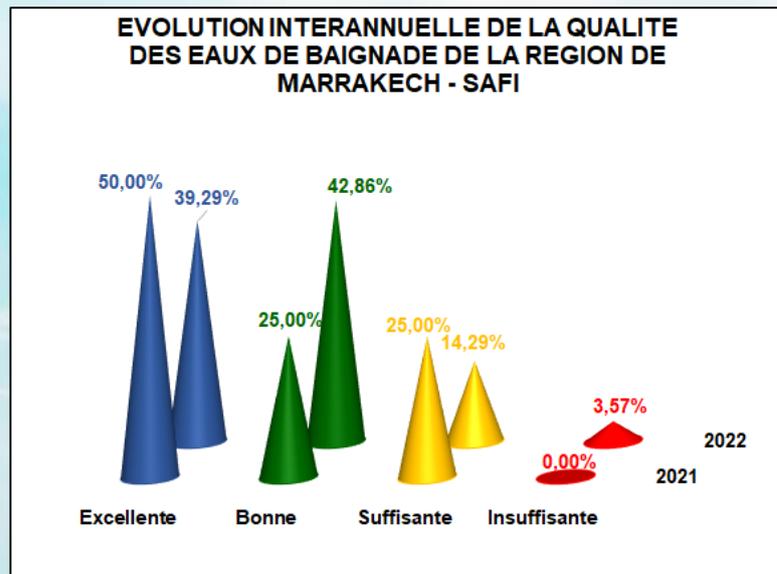
⇒ L'évolution interannuelle de la qualité des eaux de baignade par classe de qualité est présentée dans le graphique ci-dessous.

Le graphique ci-dessus montre que :

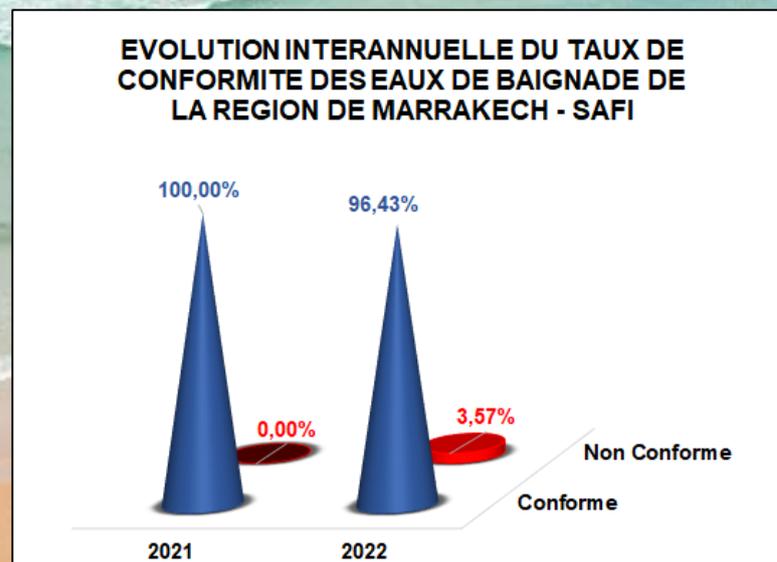
☞ L'évolution interannuelle du taux de conformité des eaux de baignade de la région de Marrakech-Safi est présentée dans le graphique ci-dessous.

Le graphique ci-dessus montre que le taux de conformité des eaux de baignade de la région Marrakech - Safi a subi une baisse de 3,57% en 2022 l'équivalent d'une station enregistrée non conforme contrairement à l'année 2021 qui a marquée par l'absence des non-conformité des eaux de baignade.

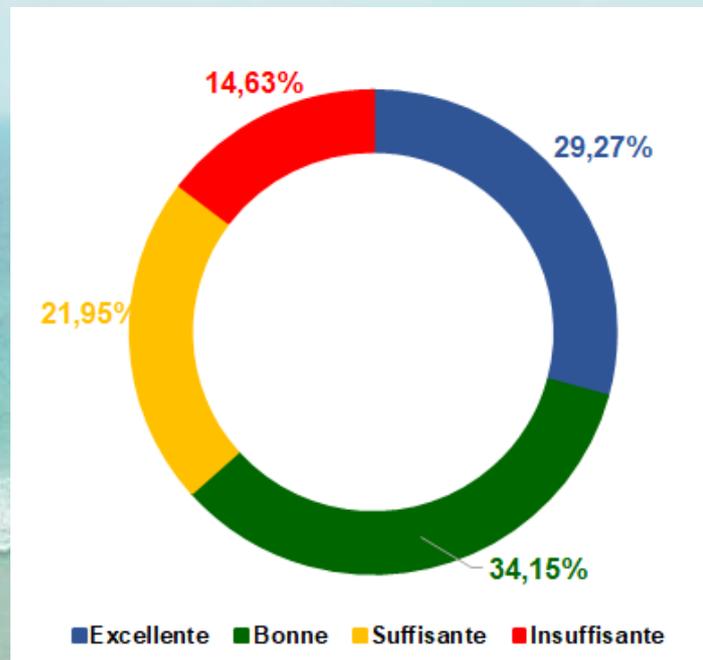
Classe de qualité	Nombre de station de surveillance/classe	Taux
Excellente	12	29,27%
Bonne	14	34,15%
Suffisante	9	21,95%
Insuffisante	6	14,63%

**Répartition des classes de qualité des eaux de baignade de la région de Souss- Massa**

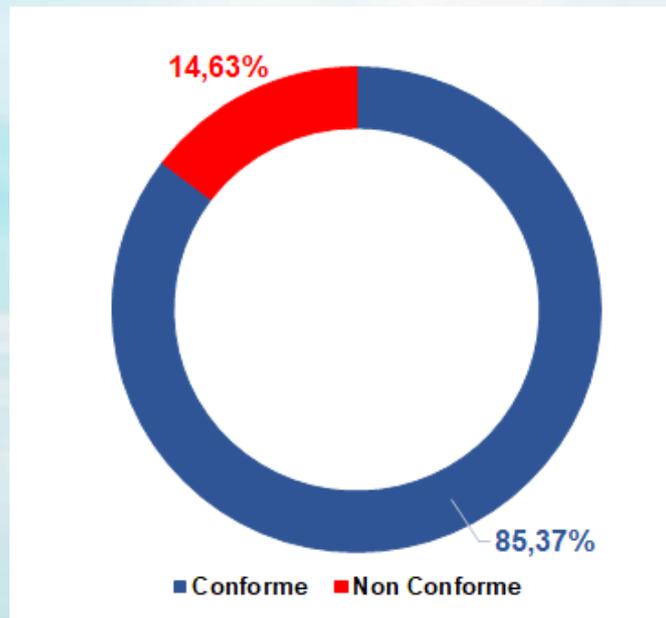
Conformité	Nombre de stations de surveillance	Taux
Conforme	34	85,37%
Non Conforme	6	14,63%

### Taux de conformité des eaux de baignade de la région de Souss-Massa

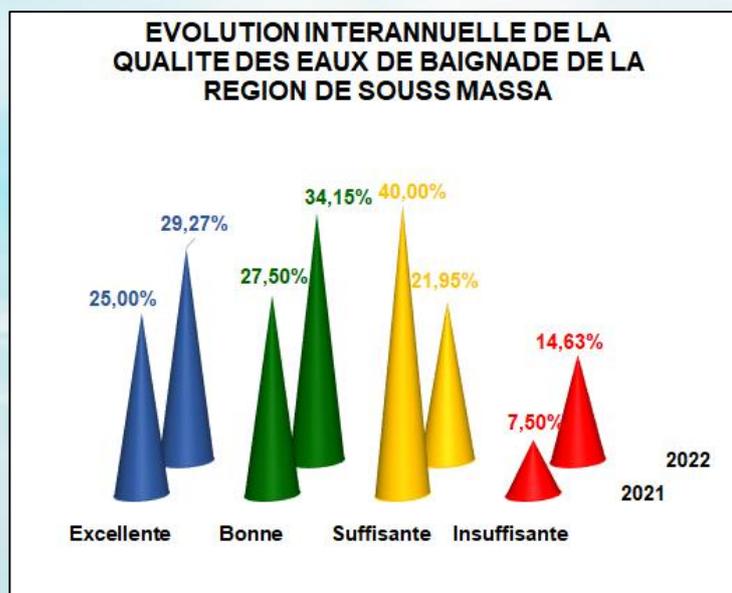
☞ L'évolution interannuelle de la qualité des eaux de baignade par classe de qualité est présentée dans le graphique ci-dessous.

Le graphique ci-dessus montre que :

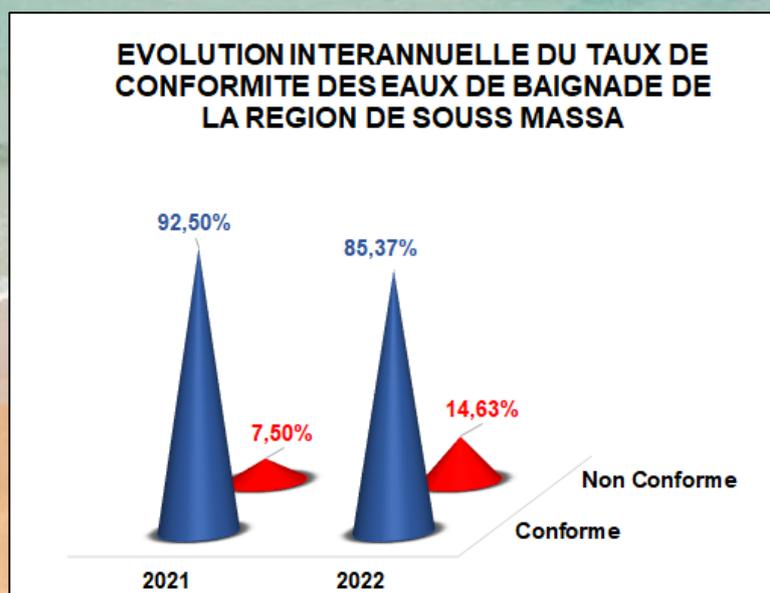
☞ L'évolution interannuelle du taux de conformité des eaux de baignade de la région de Souss-Massa est présentée dans le graphique ci-dessous.

Le graphique ci-dessus montre que le Taux de conformité des eaux de baignade de la région Souss- Massa a subi une baisse en 2022 par rapport à celui enregistré en 2021 enregistrant ainsi une perte de 7,13% de conformité.

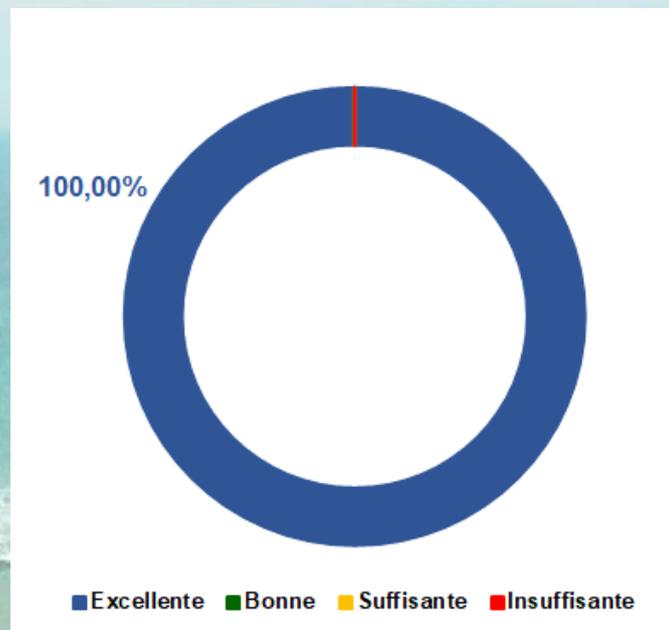
Classe de qualité	Nombre de station de surveillance/classe	Taux
<b>Excellente</b>	<b>15</b>	<b>100,00%</b>
<b>Bonne</b>	<b>0</b>	<b>0,00%</b>
<b>Suffisante</b>	<b>0</b>	<b>0,00%</b>
<b>Insuffisante</b>	<b>0</b>	<b>0,00%</b>

**Répartition des classes de qualité des eaux de baignade de la région Guelmim Oued-Noun**

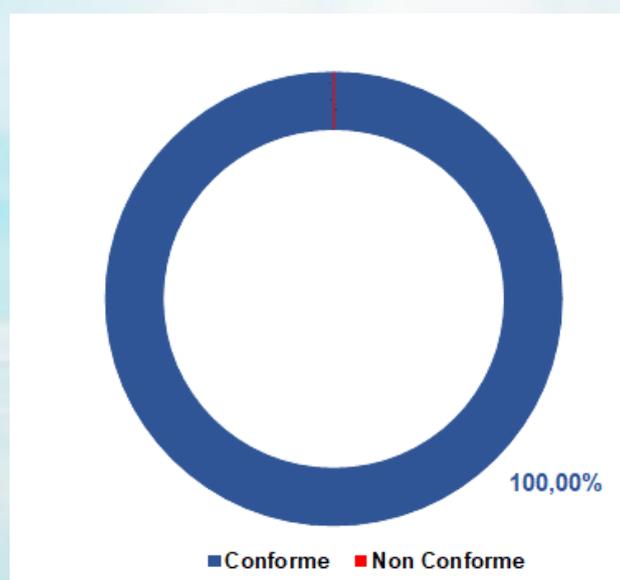
Conformité	Nombre de station de surveillance	Taux
<b>Conforme</b>	<b>15</b>	<b>100,00%</b>
<b>Non Conforme</b>	<b>0</b>	<b>0,00%</b>

### Taux de conformité des eaux de baignade de la région de Guelmim Oued - Noun

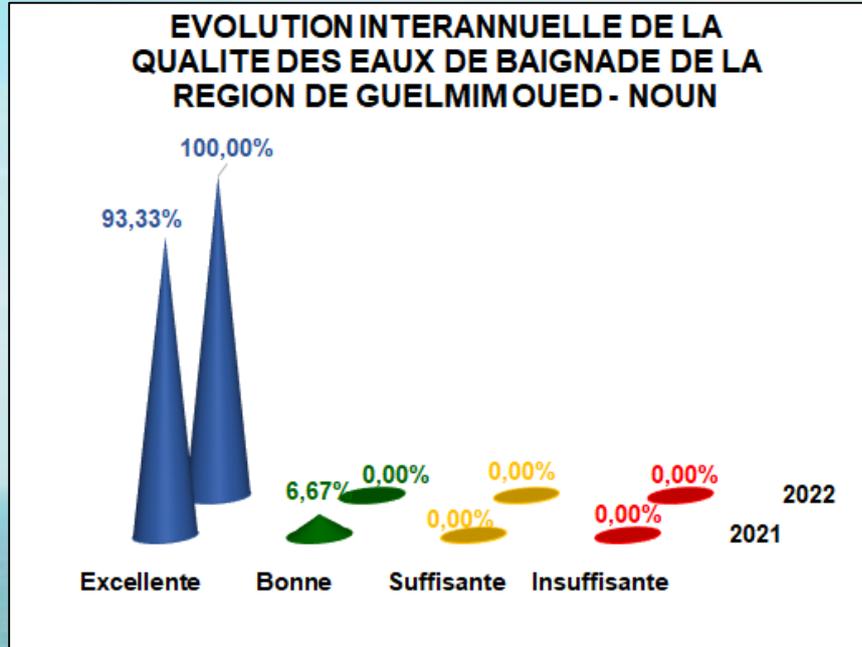
⇒ L'évolution interannuelle de la qualité des eaux de baignade par classe de qualité est présentée dans le graphique ci-dessous.

Le graphique ci-dessus montre que :

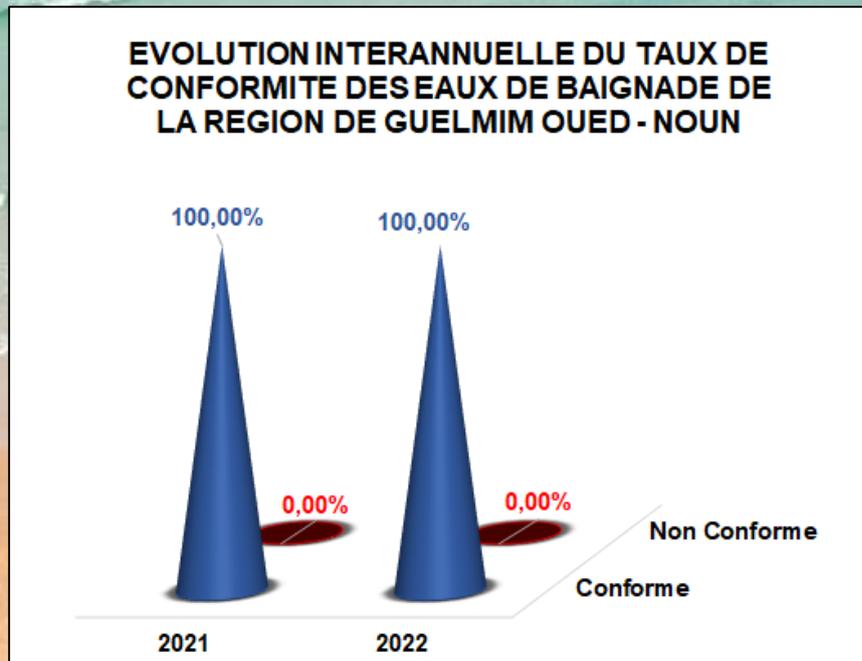
⇒ L'évolution interannuelle du taux de conformité des eaux de baignade de la région de Laâyoune Sakia Al uelmim Oued Noun est présentée dans le graphique ci-dessous.

Le graphique ci-dessus montre que le taux de conformité des eaux de baignade de la région de Guelmim Oued- Noun est resté stable en 2022 avec 100,00% de conformité.

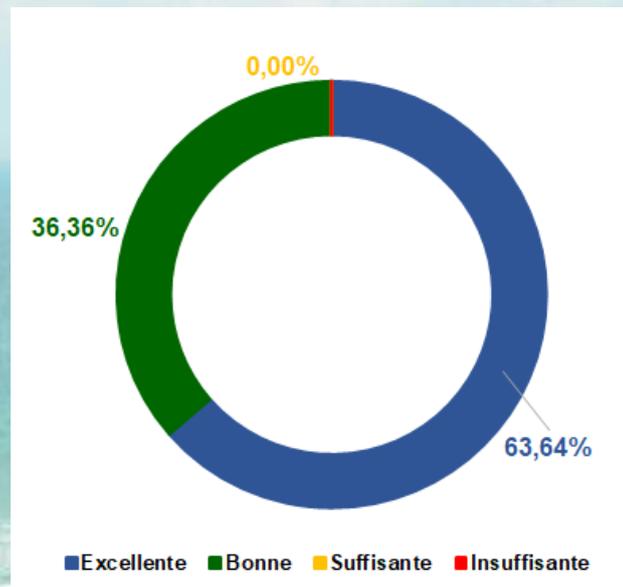
Classe de qualité	Nombre de stations de surveillance/classe	Taux
<b>Excellente</b>	<b>7</b>	<b>63,64%</b>
<b>Bonne</b>	<b>4</b>	<b>36,36%</b>
<b>Suffisante</b>	<b>0</b>	<b>0,00%</b>
<b>Insuffisante</b>	<b>0</b>	<b>0,00%</b>

**Répartition des classes de qualité des eaux de baignade de la région de Laâyoune- Sakia Al Hamra**

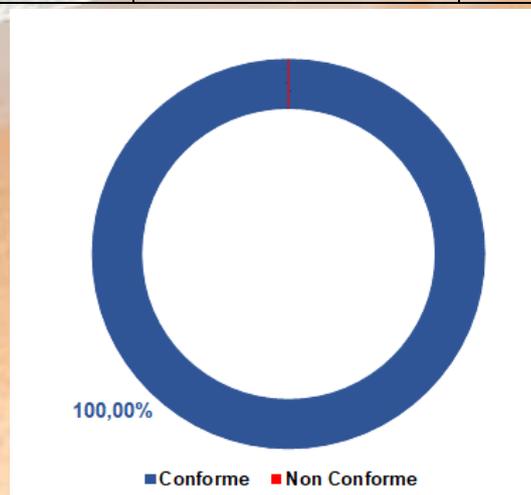
Conformité	Nombre de stations de surveillance	Taux
<b>Conforme</b>	<b>11</b>	<b>100,00%</b>
<b>Non Conforme</b>	<b>0</b>	<b>0,00%</b>

**Taux de conformité des eaux de baignade de la région de Laâyoune- Sakia Al Hamra**

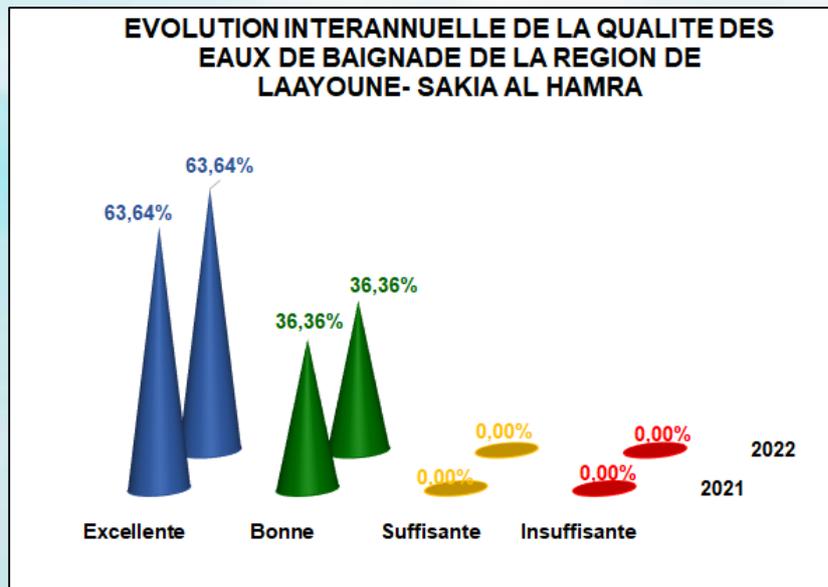
☞ L'évolution interannuelle de la qualité des eaux de baignade par classe de qualité est présentée dans le graphique ci-dessous.

Le graphique ci-dessus montre que :

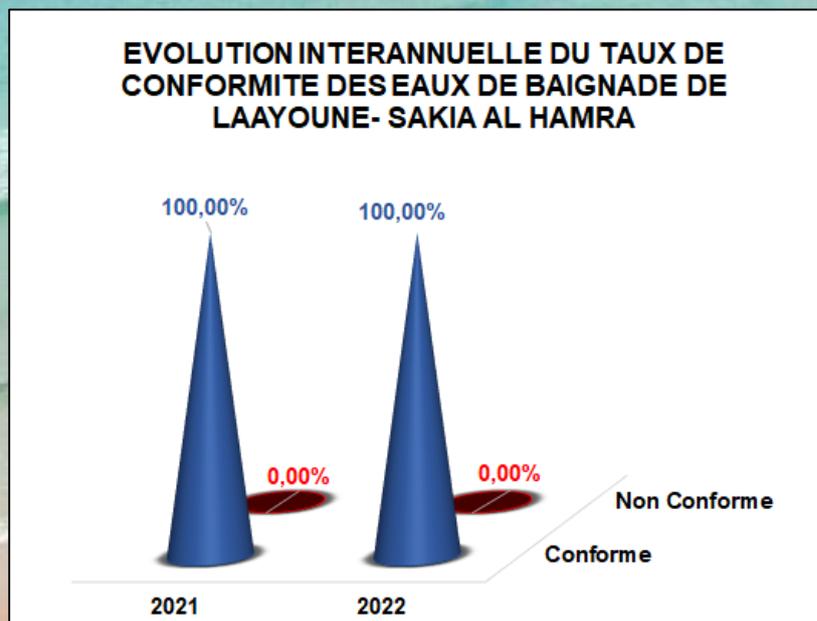
☞ L'évolution interannuelle du taux de conformité des eaux de baignade de la région de Laâyoune Sakia Al Hamra est présentée dans le graphique ci-dessous.

Le graphique ci-dessus montre que le taux de conformité des eaux de baignade de la région de Laâyoune Sakia Al Hamra est resté stable en 2022 avec 100,00% de conformité.

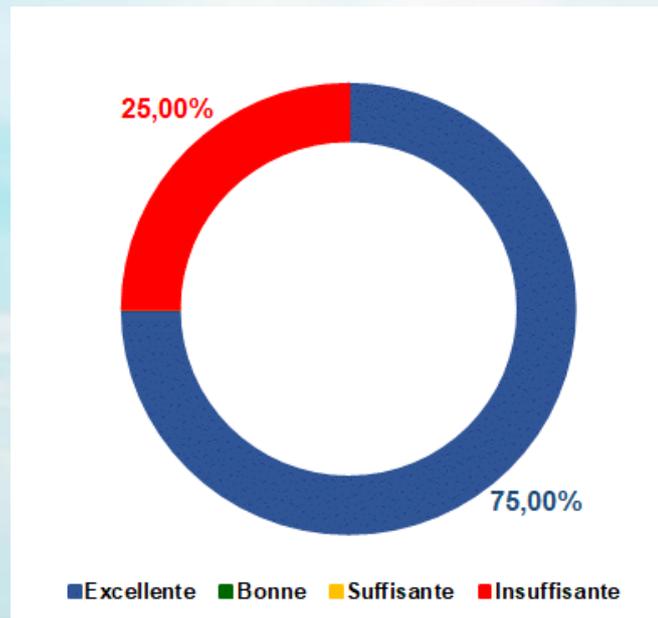
Classe de qualité	Nombre de station de surveillance/classe	Taux
Excellente	3	75,00%
Bonne	0	0,00%
Suffisante	0	0,00%
Insuffisante	1	25,00%

#### Répartition des classes de qualité des eaux de baignade de la région de Dakhla Oued Ed-Dahab

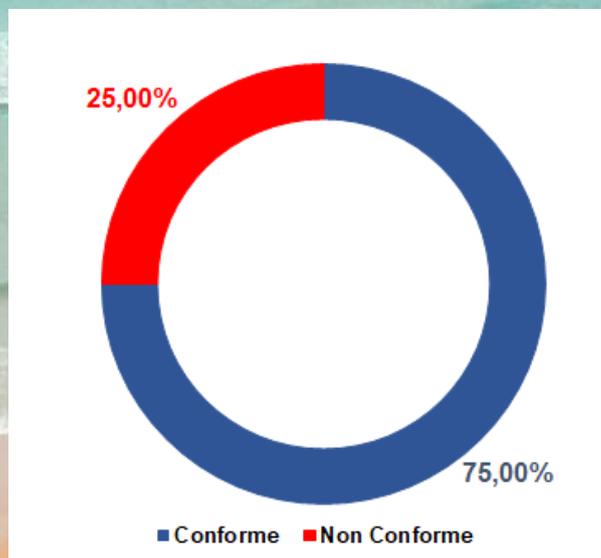
Conformité	Nombre de station de surveillance	Taux
Conforme	3	75,00%
Non Conforme	1	25,00%

#### Taux de conformité des eaux de baignade de la région de Dakhla Oued Ed-Dahab

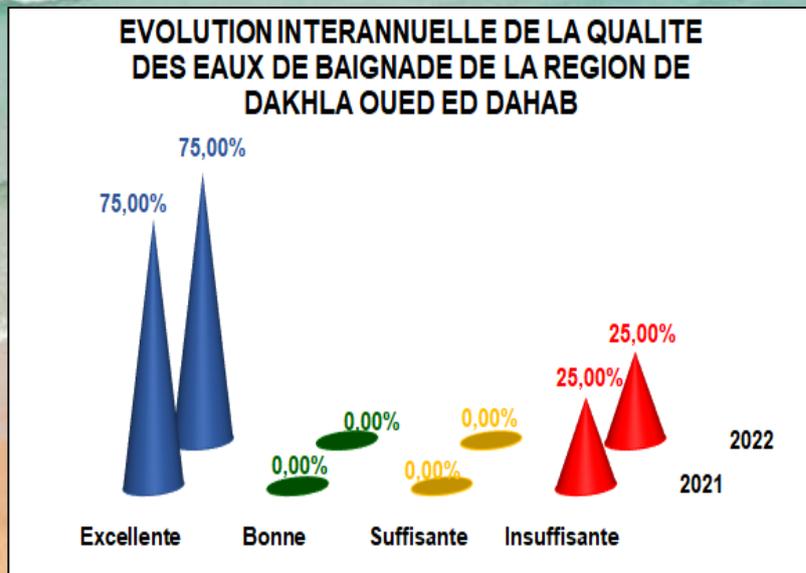
☞ L'évolution interannuelle de la qualité des eaux de baignade par classe de qualité est présentée dans le graphique ci-dessous.

Le graphique ci-dessus montre que :

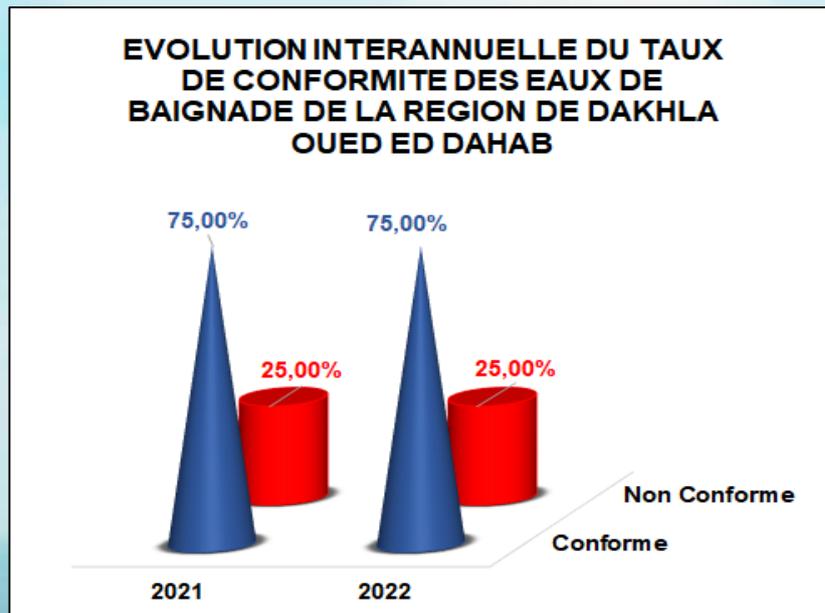
➔ L'évolution interannuelle du taux de conformité des eaux de baignade de la région de Dakhla Oued Ed-Dahab est présentée dans le graphique ci-dessous.

Le graphique ci-dessus montre que le taux de conformité des eaux de baignade de la région de Dakhla Oued Ed-Dahab est resté stable en 2022 avec 75,00% de conformité.
